Pont del Dimoni

(1357 – 1968 – 2008)

Santa Eugènia de Ter

**Reflexions per a la identificació dels elements
arquitectònics actuals i l'elaboració
d'una proposta posterior de reconstrucció**

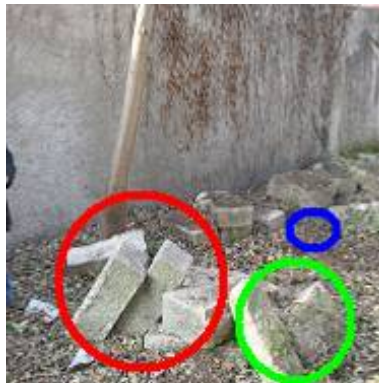
Diferenciació de les tipologies dels elements arquitectònics

Presenten una geometria ben definida en forma d'ortoeidre que permet diferenciar-les de la resta de còdols i pedres que formaven la maçoneria, així com de les peces que constituïen la cornisa sobre la qual s'aixecaven els murs de les baranes.

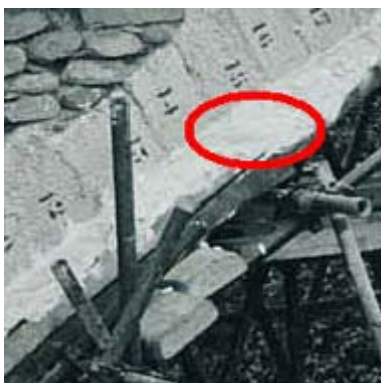
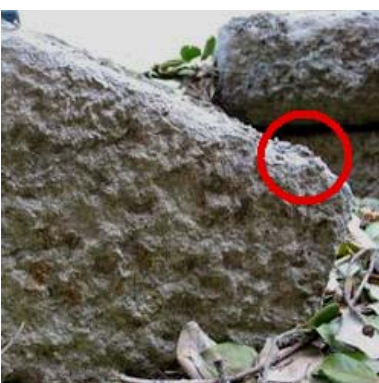
Presència de materials moderns a la base de les dovelles

L'ús de materials de reforç moderns a la part inferior dels arcs per garantir l'estabilitat d'aquests durant el procés de desmantellar-los és un indicatiu present a la base d'algunes dovelles que ofereix informació sobre la posició vertical d'aquestes peces en el pont.

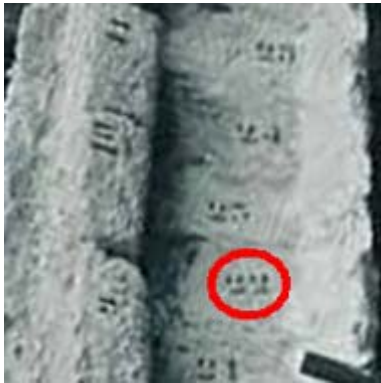
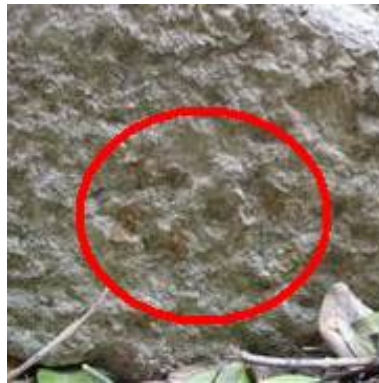
Identificació dels dos arcs i de l'ordre horitzontal de les dovelles

La numeració que els operaris van utilitzar durant aquella fase de desmuntatge aporta més proves per vincular cada peça amb el seu perfil corresponent en la ordenació horitzontal de l'arc, d'acord amb la informació que proporcionen les fotografies antigues.

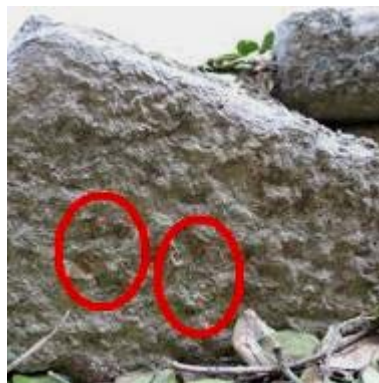
Pèrdua i recuperació de l'enumeració dels elements conservats

L'erosió ha esborrat els números, però diverses taques roges revelen el nombre de dígit (un en les dovelles de l'esquerra de l'arc davanter, dues a la dreta del davanter o a l'esquerra del darrer, i tres a l'esquerra del darrer, vistos ambdós arcs pel seu davant.

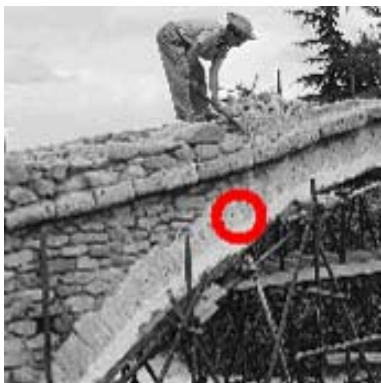
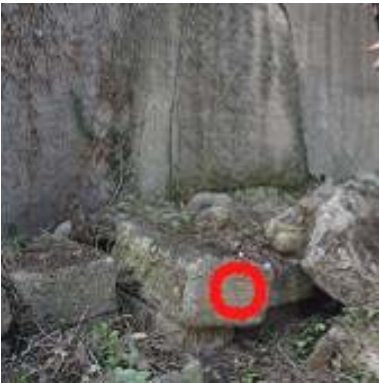
Comparació dels elements actuals amb el material fotogràfic

La presència d'aquestes restes cromàtiques permet determinar les cares anterior i posterior de cada peça, i la seva ubicació sobre la superfície rocosa és una altra empremta que permet obtenir resultats a partir de la comparació amb el material fotogràfic.

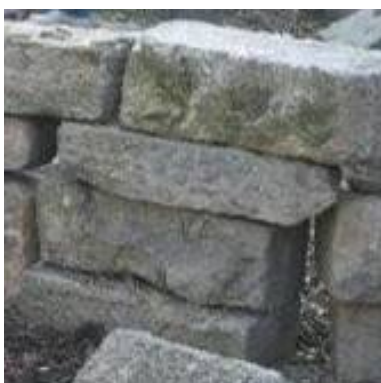
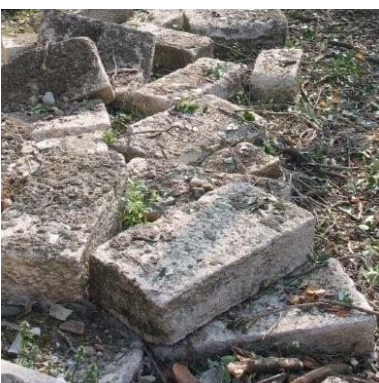
Disposició actual del material arqueològic sobre el terreny i trasllat

La disposició actual de les pedres i els trasllats anteriors a altres recintes fan pensar que no mantenen cap relació amb l'ordre original. Caldria, però, inventariar, fotografiar i enumerar tot el material abans de moure'l per evitar la pèrdua de més informació.

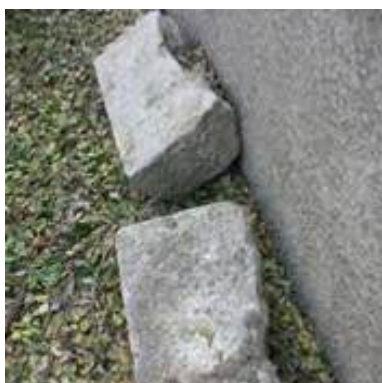
Estimació aproximada de fragments estructurals localitzats

El recompte realitzat el dissabte 16 de febrer de 2008 va sumar 185 peces, xifra superior al nombre hipotètic d'elements originals ja que moltes s'han fragmentat. Per al trasllat cal preveure que, en tractar-se d'un element pesat, pot ser que les parts estiguin agrupades.

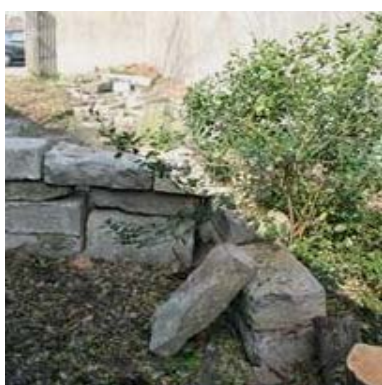
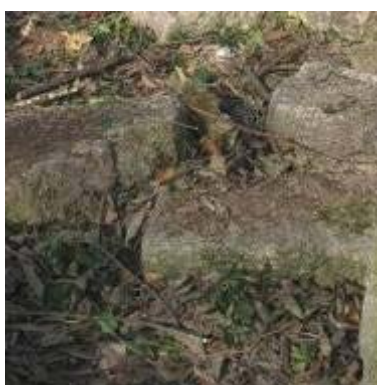
Possibilitat de noves troballes i ampliació del recompte inicial

Aquest càlcul s'ha realitzat a partir dels vestigis visibles a la superfície i sense l'ús d'instrumental, però és possible que apareguin nous fragments semienterrats en el subsòl, ocults sota els blocs que fins ara s'han trobat o coberts per sediments o restes vegetals.

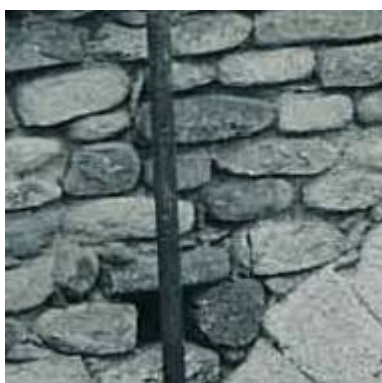
Dispersió de còdols i altres elements arquitectònics originals

Tant en l'espai que avui acull les restes del pont com en altres indrets del cementiri hi ha una gran quantitat de còdols dispersats que devien formar part de l'estructura arquitectònica original i que no han estat comptabilitzats durant el primer càlcul.

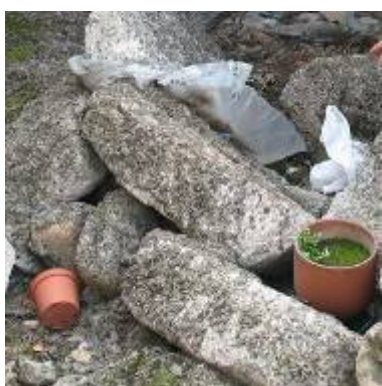
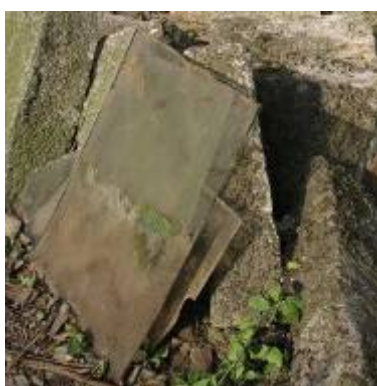
Necessitat de sanejament i dignificació dels vestigis

A banda de l'acumulació d'una densa capa natural i dels efectes de la intempèrie, l'indret on es conserven les peces és ple de residus de tota mena que denoten l'estat actual d'abandó de les ruïnes i poden arribar a suposar un perill per a qualsevol ciutadà.

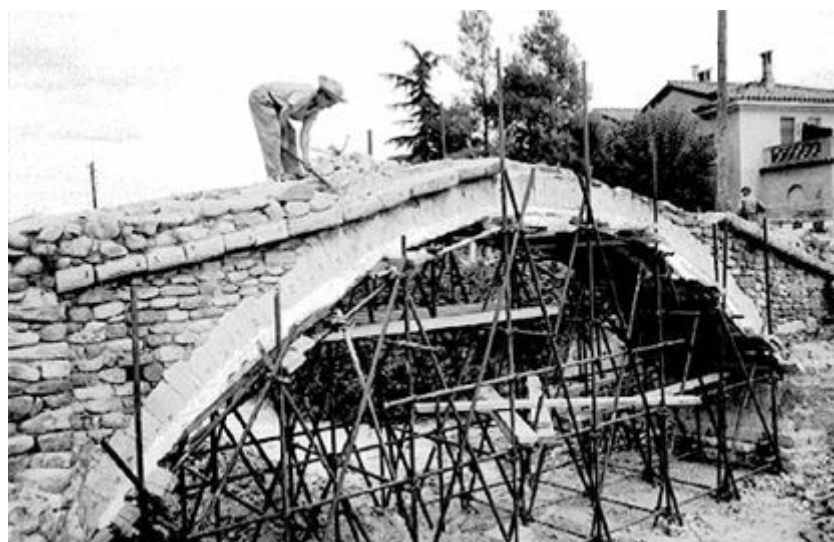
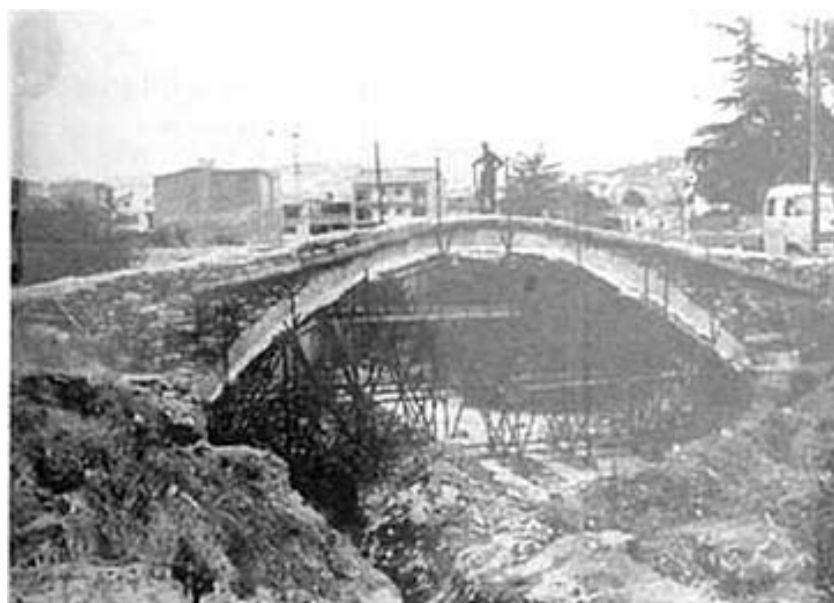
Dues imatges del desmuntatge del Pont del Dimoni, 1968
