## INFORME DE LES RESTES DEL PONT DEL DIMONI

Relatiu a l'estat de les restes de l'antic **Pont del Dimoni** de **Santa Eugènia**, que es troben dipositades en un recinte del Cementiri municipal d'aquell barri i les possibilitats de reconstrucció del pont en funció de les dades fotogràfiques que es disposen provinents de l'Arxiu municipal d'imatges (negatius del fons Sans).

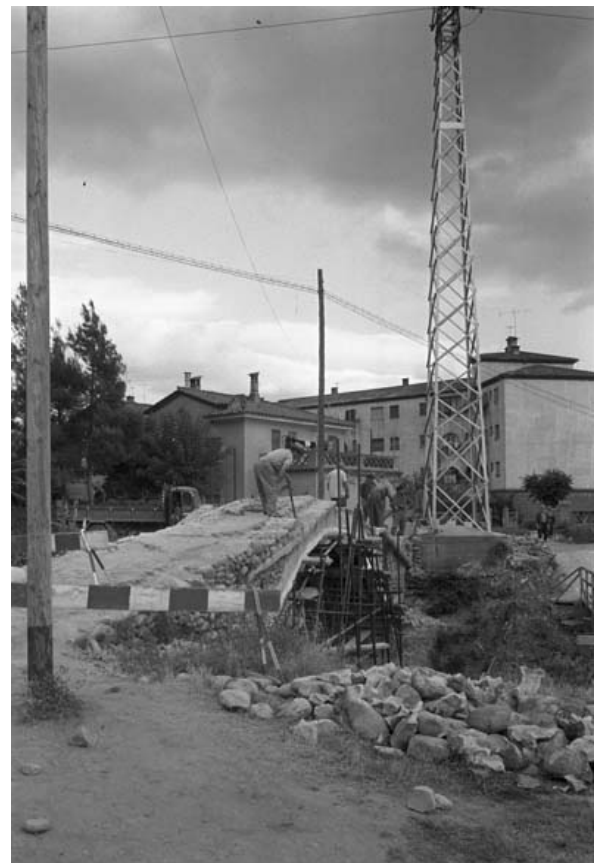
Segons que es desprèn d'una fotografia de l'esmentat fons fotogràfic que concorda amb la memòria del sotasignat, el pont era constituït per un sol ull i tenia una amplada de pas suficient per ser travessat per un carro o tombarell.

L'ull el formava una volta de paredat de rierenc suportada per dos arcs de peces prismàtiques de pedra, un dels quals s'observa en la fotografia adjunta, disposades en forma de plec de llibre.

Aquestes peces concordarien amb les 140 que són dipositades al Cementiri.

En la fotografia original s'observen numerades i s'arriba a distingir fins a 56/57/58.

En la fotografia s'observa també que l'arc podria estar constituït per unes 60 peces a plec de llibre. És a dir, juntament amb l'arc de l'altra banda, el total de pedres a plec de llibre seria d'unes 120.

També s'observa en la fotografia que tot marcant el nivell del paviment del pont apareixen els caps d'unes lloses planes en nombre d'unes 21 unitats (per l'altra banda serien també 21) amb el que es pot suposar que les lloses planes serien, en origen, unes 40 o 42 a més de les que segurament existien en el propi paviment del pont.

També s'observa, en la fotografia, restes de la barana que era una simple prolongació de les parets laterals, de paredat de rierenc i sense cap interès un cop desmuntades. No s'intueix cap acabat o capcim de la barana.

De la fotografia se'n pot extreure la següent hipòtesi dimensional aproximada:

Corda de l'arc = amplada de llera = 13 m.

Fletxa de l'arc = 4 m.

Alçada màxima de l'ull des del centre de la llera = 7 m.

Alçada màxima del pont des del centre de la llera = 8 m.

Amplada aproximada que se suposa: Del pas, el d'un carro o tombarell (uns 2-2,5 m), de les baranes uns 40-60 cm, capçades amb peces de pedra picada.
